Lier, Sint-Gummaruskerk exterieur

Kraagstenen aan de zuidkoormuur.

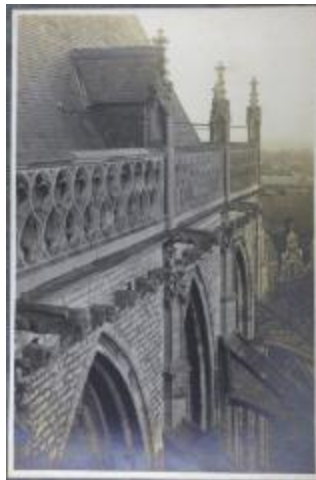
De foto toont de zuidzijde van de lichtbeuk. Onder de huidige kroonlijst op de hoogte van de stellinggaten zijn een reeks verweerde lijstkraagstenen te zien. Dit zou een aanwijzing kunnen zijn dat de koormuur oorspronkelijk lager bedoeld was dan middenbeuk en dwarsschip.
